キテン  
季天

## キテン 機転

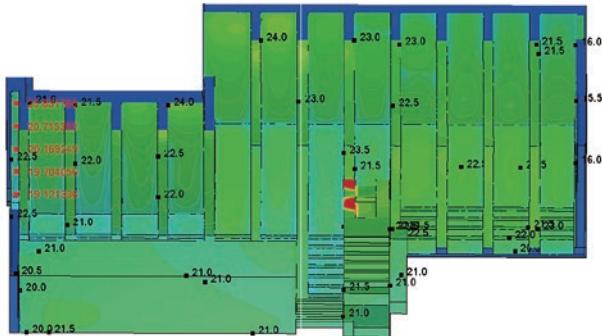
### A 通り付近表面温度

結露が発生しないことを技研と確認した。

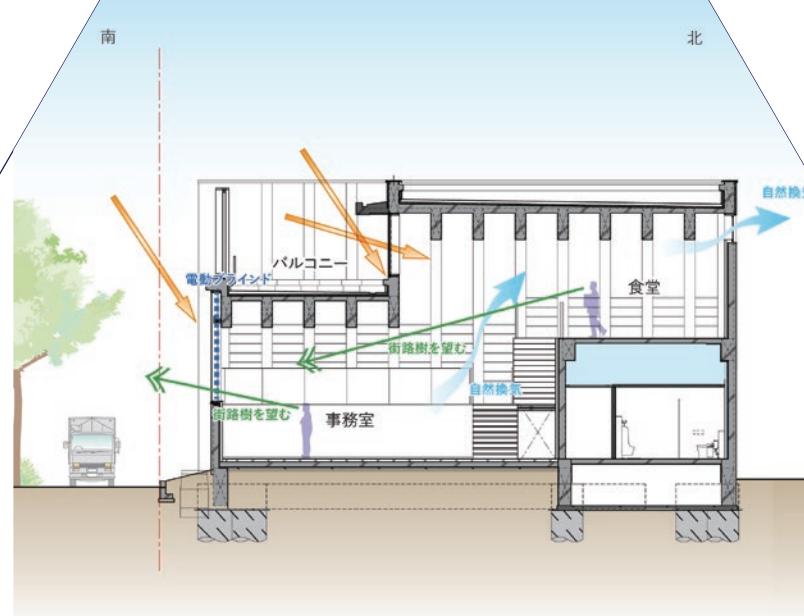
前面道路に近接した配置のため、事務室からの視線を街路樹を見上げるように絞り、「杜の都」の景色を内部に取り込んだ。

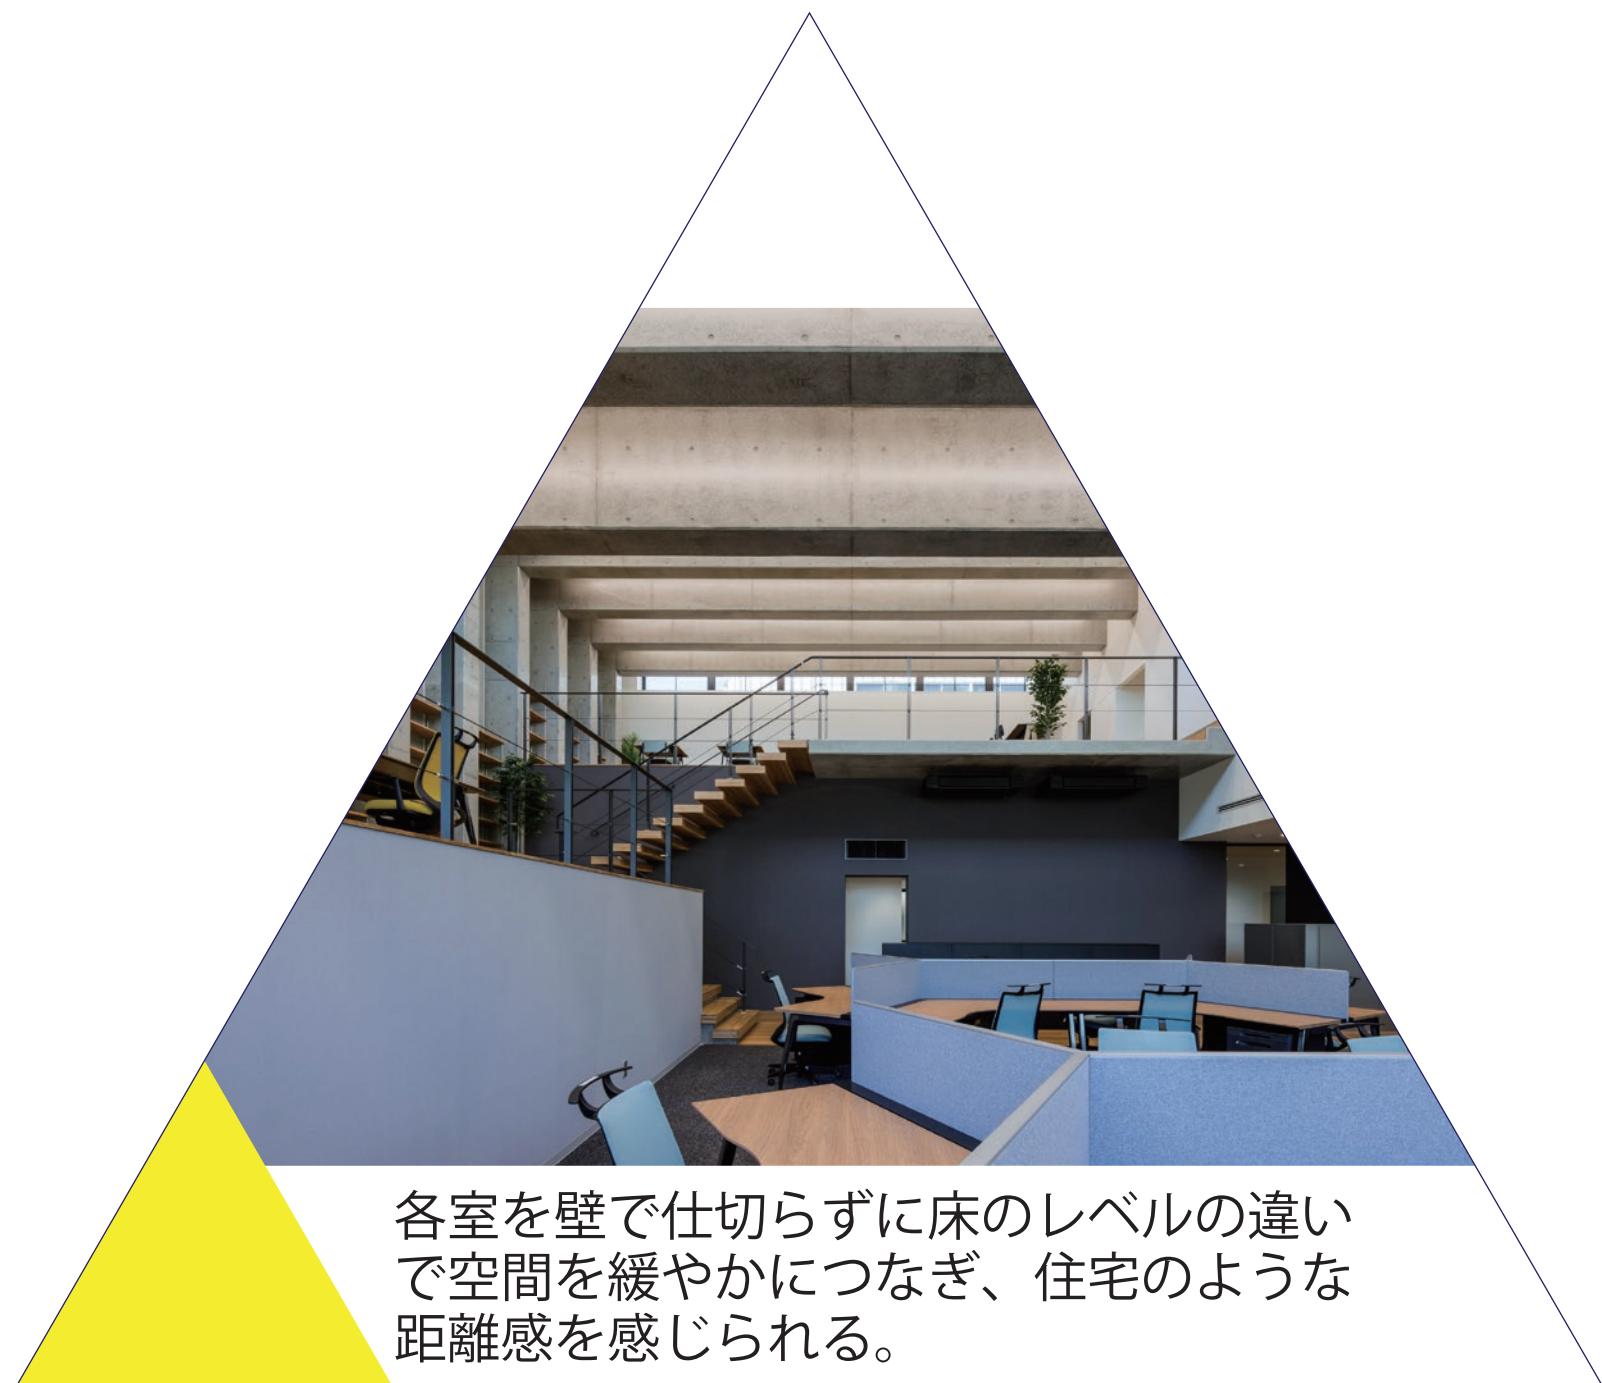
各室を壁で仕切らずに床のレベルの違いで空間を緩やかにつなぎ、住宅のような距離感を感じられる。
